Волжская межрегиональная
природоохранная прокуратура

Во исполнение поручения аппарата о проведении анализа состояния законности в сфере подъема и утилизации затонувших плавсредств сообщаю следующее.

Костромской межрайонной природоохранной прокуратурой 25.08.2020 г., 02.09.2020 г. организованы проверочные мероприятия по вопросу исполнения природоохранного законодательства, на предмет нахождения в акватории и прибрежной защитной полосе Горьковского водохранилища (р. Волга) затонувших плавательных средств (и их частей), а также оценки нанесения вреда окружающей среде (водному объекту), в том числе, при возможном последующем их подъеме.

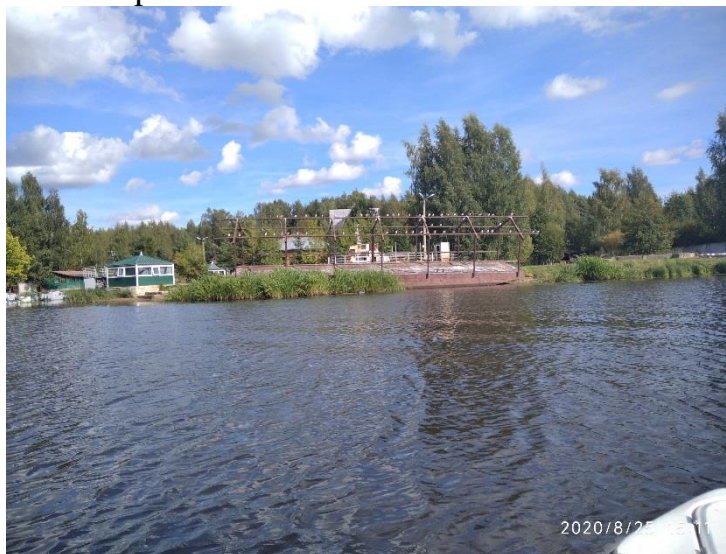
Фото баржи.

Корпус баржи с металлическими конструкциями, располагается на берегу. Является бесхозным плавсредством.

Учитывая расположение плавсредств, подходы к объекту по суше и по воде не затруднены. Целесообразно вывезти и утилизировать объекты.

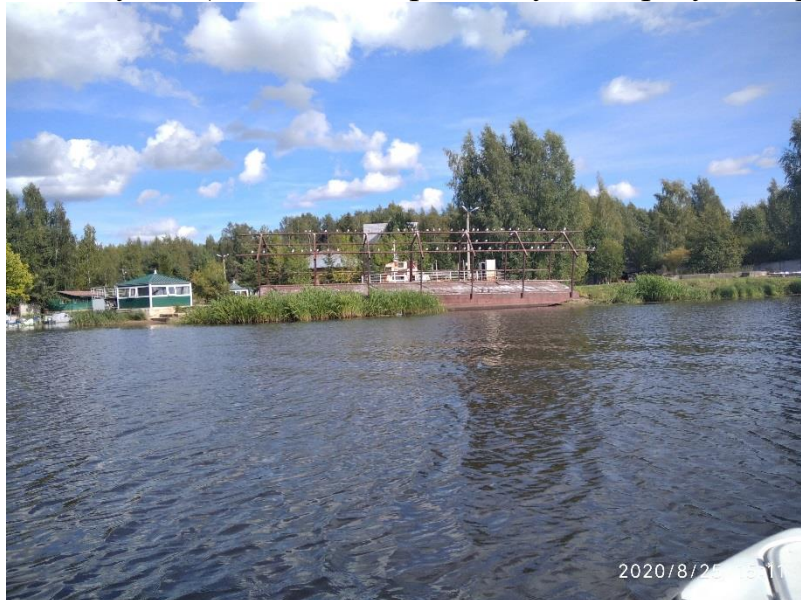
Фото судна (видны надстройки судна, сразу за баржей).

Корпус судна располагается на берегу сразу за баржей. Является бесхозным плавсредством.

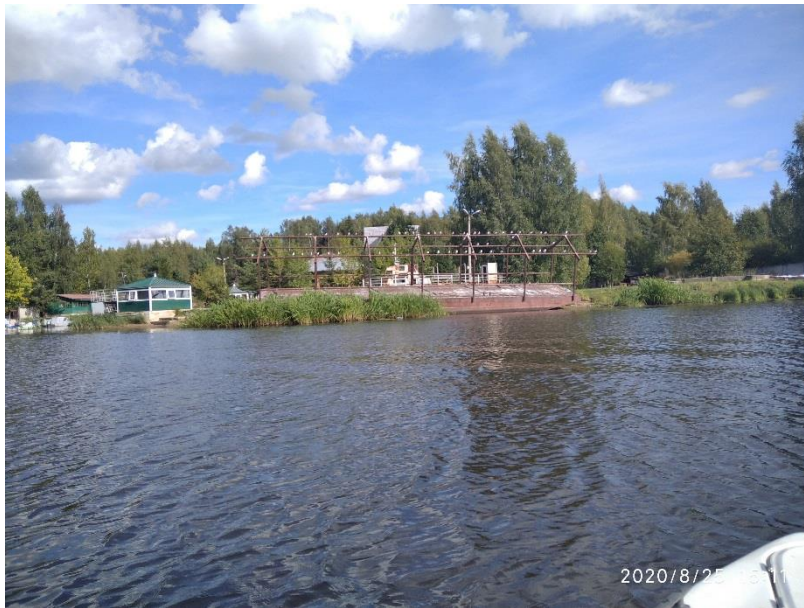
Фото плавсредства (слева видна серая надстройка около зеленого строения).

Корпус плавучего средства с надстройкой (идентифицировать затруднительно). Является бесхозным плавсредством.

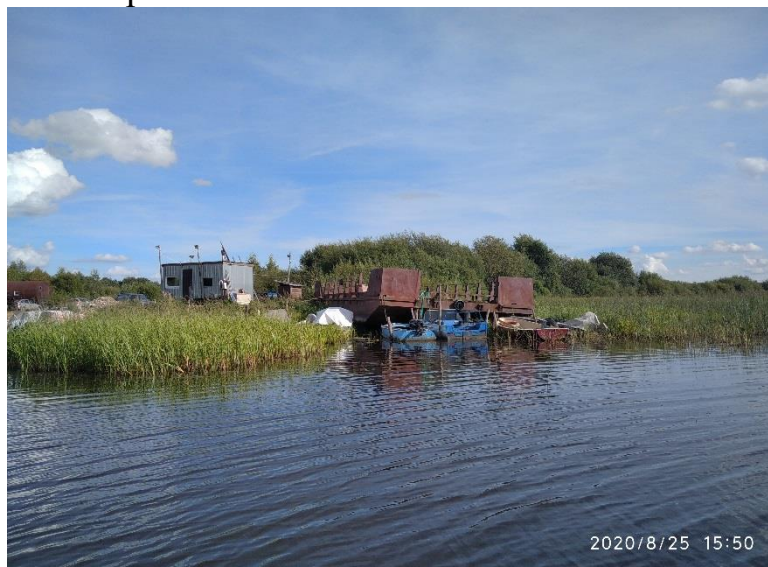
Фото баржи.

Часть корпуса баржи, располагается на берегу, часть - в воде, номер баржи: РЭР 02-03. Собственник устанавливается.

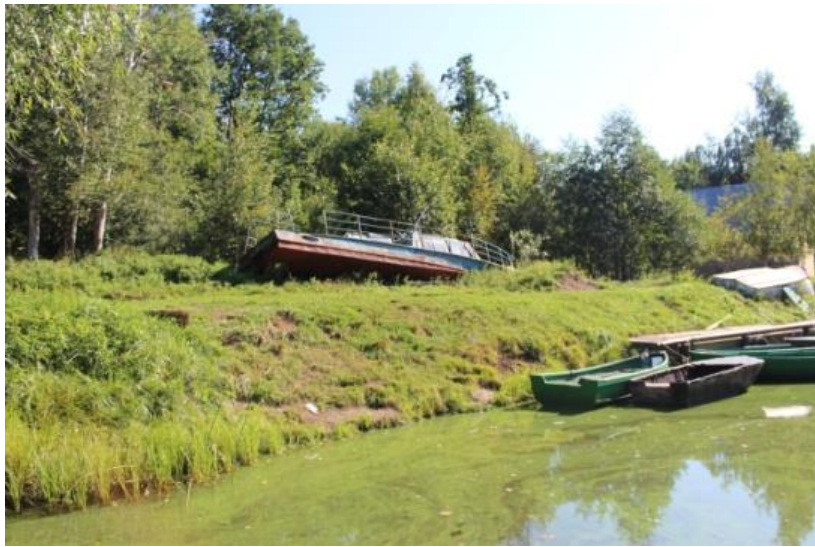
Фото катера.

5. Костромская область, Костромской район, акватория Горьковского водохранилища - Костромской разлив, берег в районе Северного канала.
Координаты N 57°51'23.5" E 40°40'43.8".
Корпус Катера КС, располагается на берегу в районе Северного канала.
Является бесхозным плавсредством.

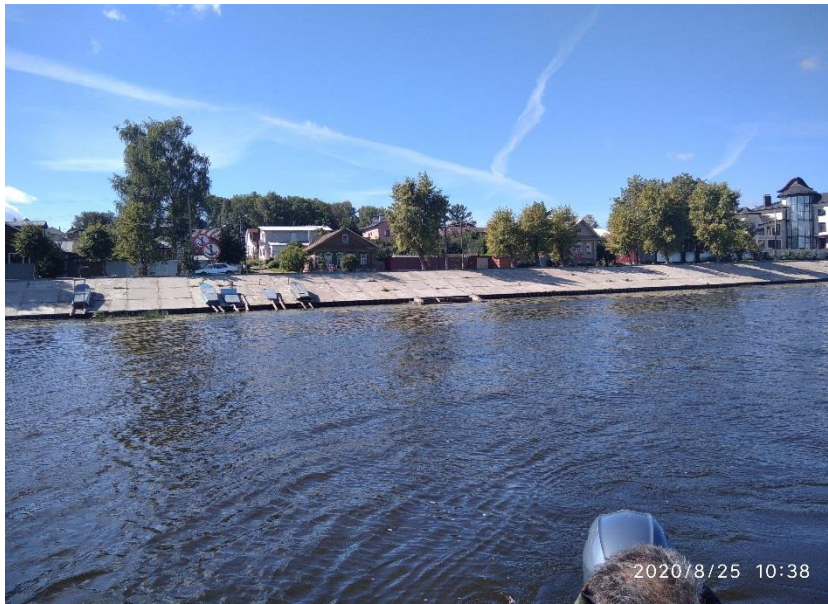
Фото металлической конструкции в месте расположения.

Металлическая конструкция располагается у берега. Является
бесхозным плавсредством.

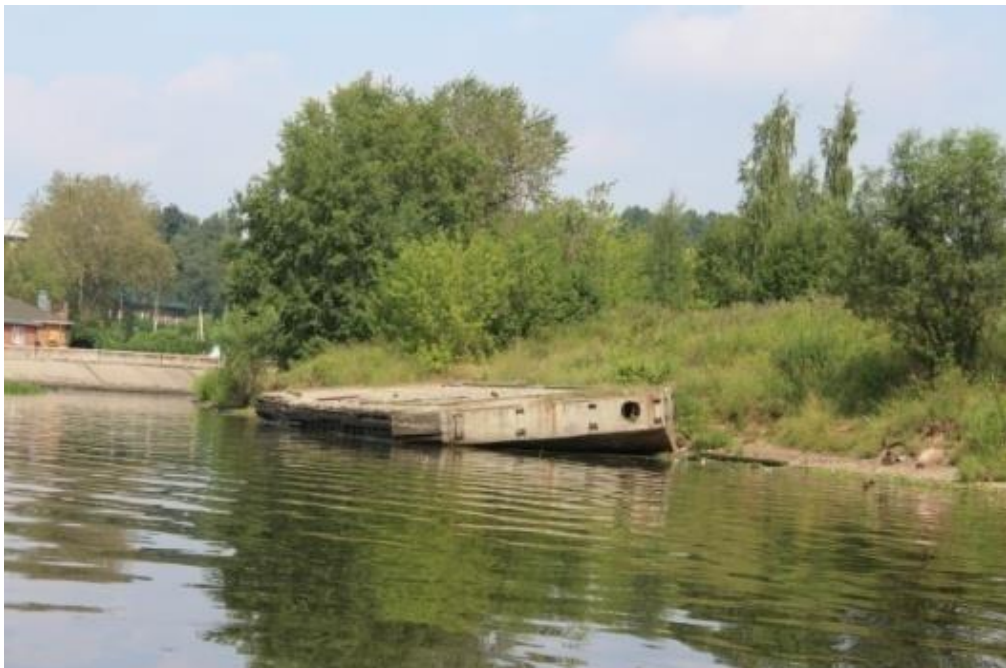
Фото объекта.

Бетонная платформа дебаркадера, располагается частично в воде,
частично на берегу. Является бесхозным плавсредством.

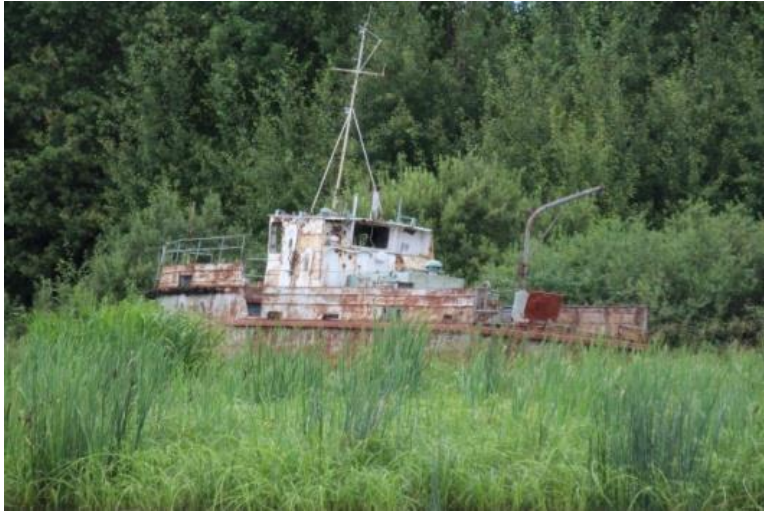
Фото корпуса катера.

Корпус теплохода «Север» располагается на берегу острова. Судно находится в Федеральной собственности - принадлежит ФГБУ «Главрыбвод».

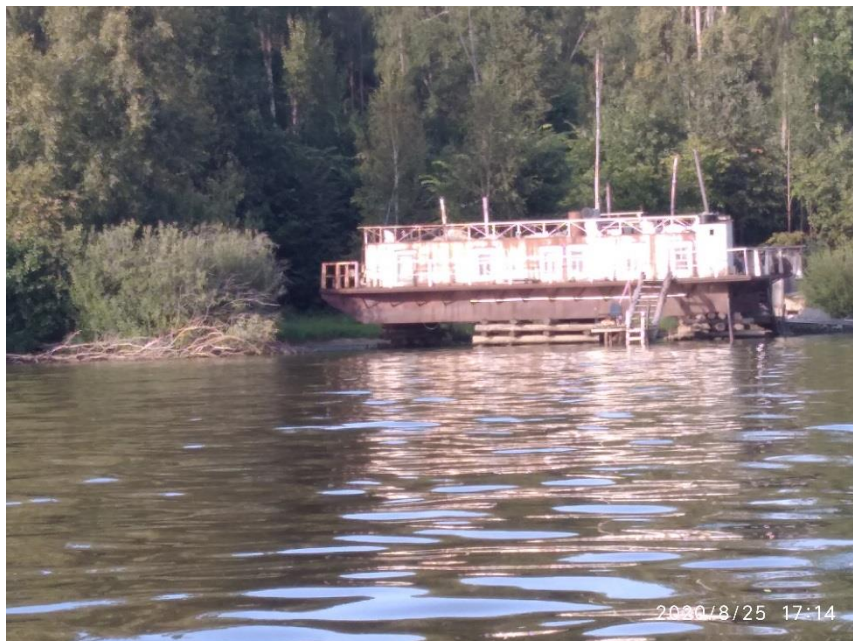
Фото объекта.

Часть корпуса баржи, располагается в водном объекте у берега острова на опорах. Является бесхозным плавсредством.

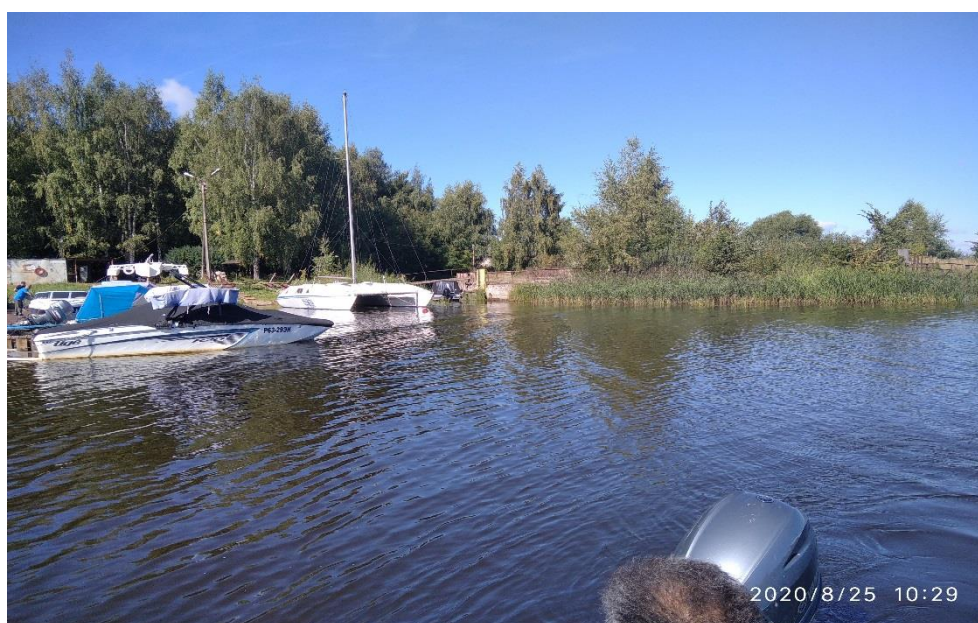
Фото металлической конструкции (справа от катамарана).

Железобетонная платформа дебаркадера располагается у берега. Является бесхозным плавсредством.

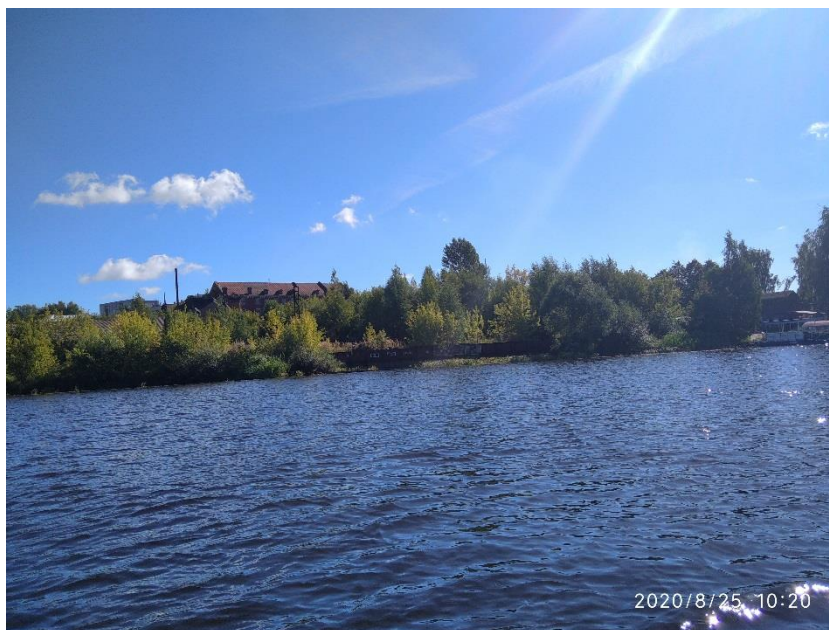
Фото борта баржи.

Часть борта баржи располагается на берегу и служит подпорной стенкой берега (берегоукрепление). Является бесхозным плавсредством.

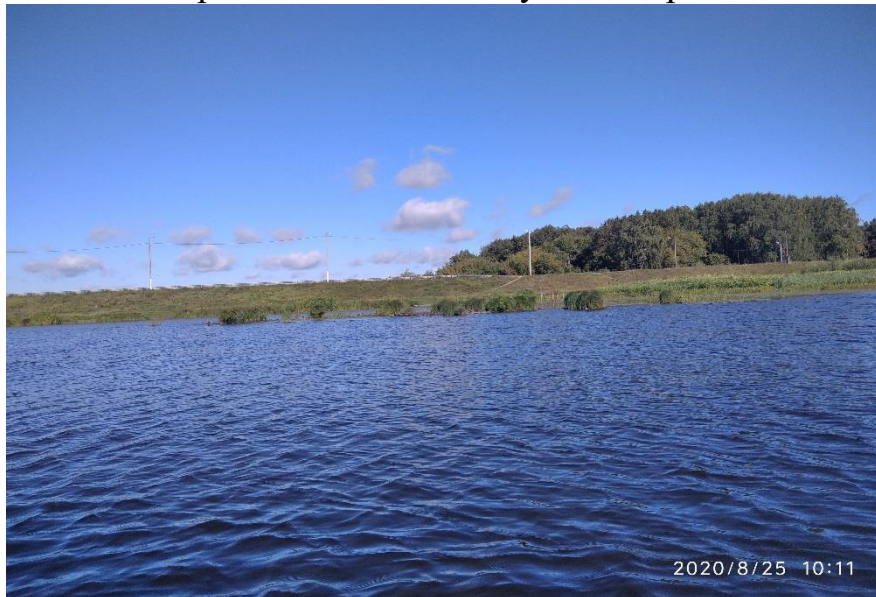
Фото места расположения затонувшей баржи.

Затонувшая баржа располагается в районе дамбы р. Кострома. Корпус баржи над поверхностью реки не видно, врос в дно, обильно зарос высшей водной растительностью. Является бесхозным плавсредством.

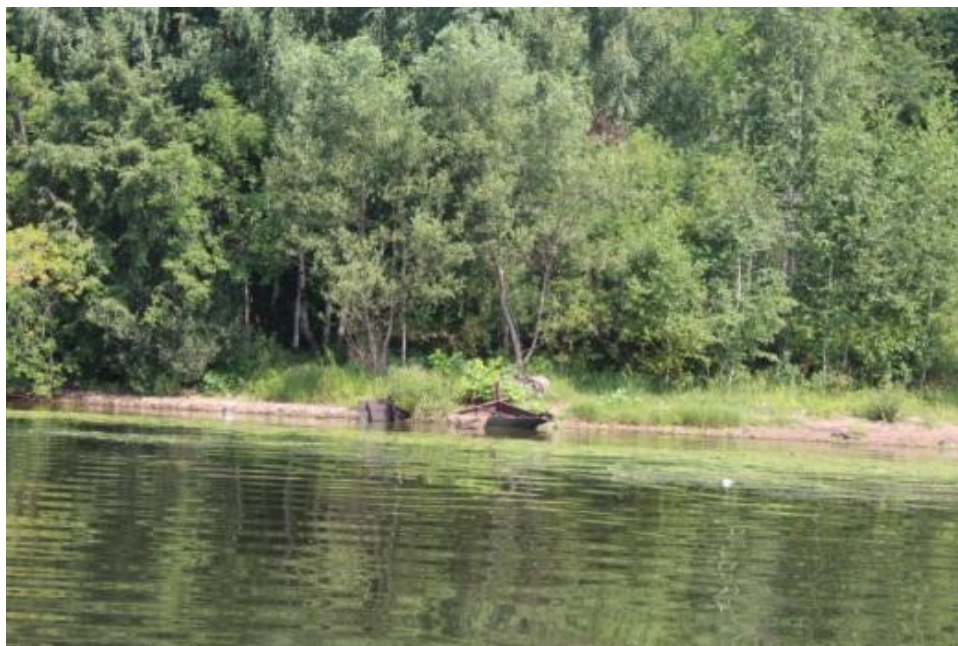
Фото объекта.

Металлическая часть от неустановленной конструкции частично в воде, частично на берегу. Является бесхозным плавсредством.

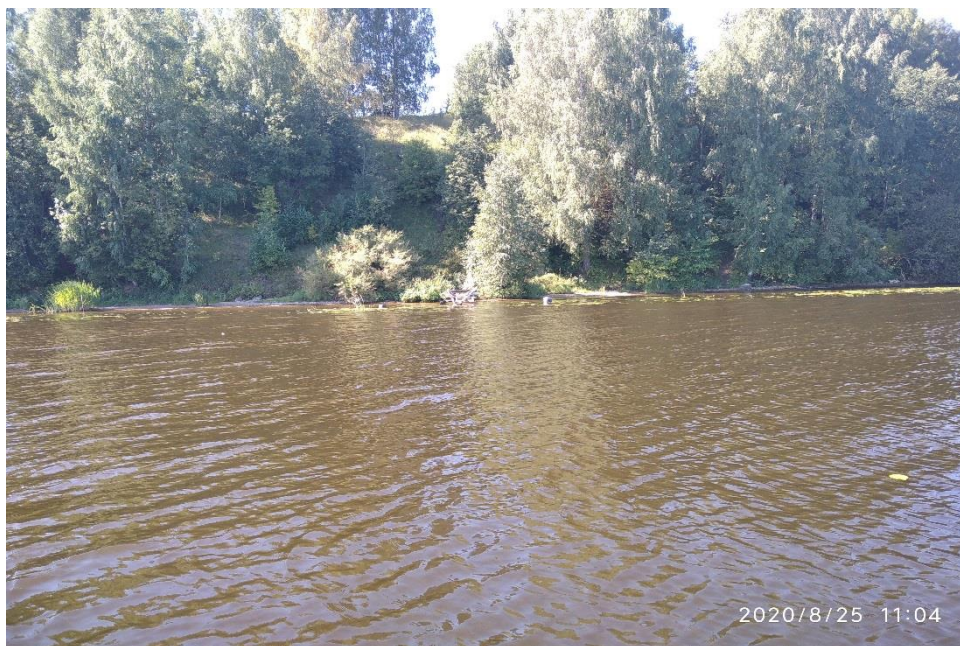
Фото объекта.

Металлическая часть от неустановленной конструкции располагается в воде у берега (выставляются металлические трубы из дна водного объекта). Является бесхозным плавсредством.

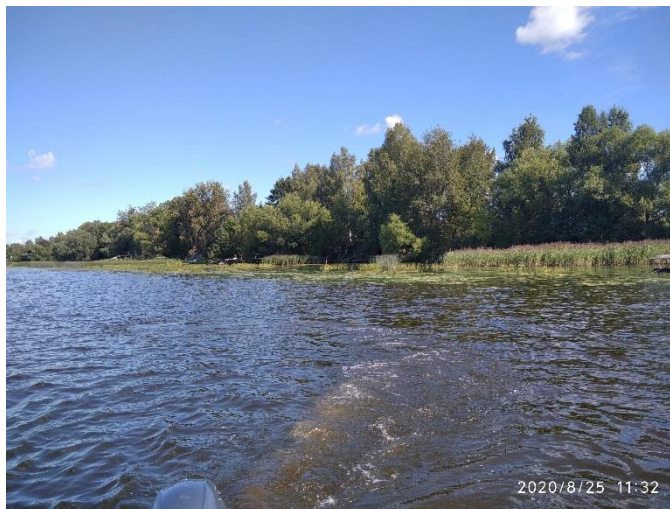
Фото объекта.

Металлическая конструкция располагается в воде у берега (выставляются металлические трубы из дна водного объекта). Является бесхозным плавсредством.
